Universidade de Aveiro

**VULNERABILIDADE SÍSMICA EM EDIFÍCIOS EM BETÃO
ARMADO: APLICAÇÃO À ÁREA URBANA DA CIDADE DE FARO**

Dissertação apresentada à Universidade de Aveiro para cumprimento dos requisitos necessários à obtenção do grau de Mestre em Engenharia Civil, realizada sob a orientação científica do Professor Doutor Romeu da Silva Vicente, Professor Associado do Departamento de Engenharia Civil da Universidade de Aveiro e coorientação do Professor Doutor Tiago Miguel dos Santos Ferreira, investigador de pós-doutoramento no Instituto para a Sustentabilidade e Inovação em Estruturas de Engenharia (ISISE) da Universidade do Minho e do Professor Doutor Hugo Filipe Pinheiro Rodrigues Professor Adjunto da Escola Superior de Tecnologia e Gestão do Instituto Politécnico de Leiria.

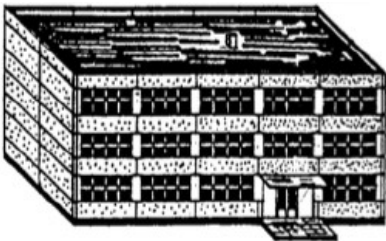
| Grau de Dano (D) | |
|---|---|
| | D1 – Danos negligenciáveis a leves Não há danos estruturais. Danos não estruturais ligeiros. Presença de algumas fissuras. Queda de estuques. |
| | D2 – Danos moderados Danos estruturais ligeiros. Danos não estruturais moderados. Presença de fendas em colunas, molduras e paredes estruturais. Fendas em paredes divisórias. Queda de estuques. |

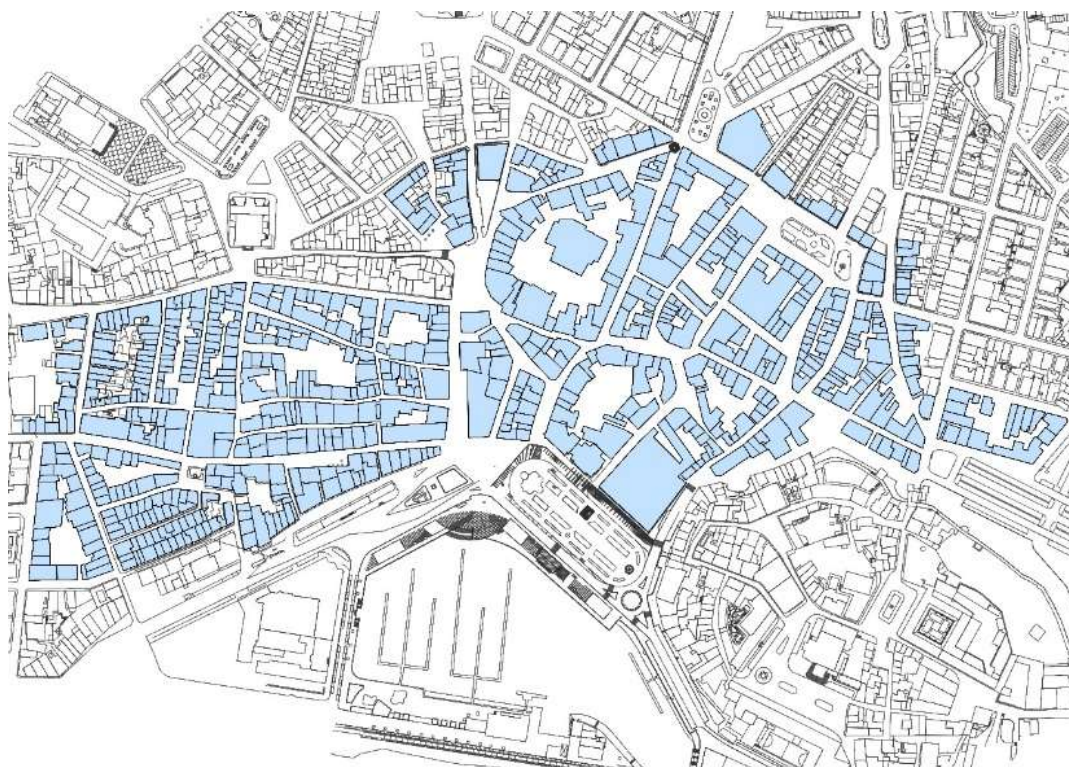
Na presente dissertação utilizou-se o *software* de Informação Geográfica *open source* QGIS (Open Source Geospatial Foundation, 2007), de forma a analisar e a organizar espacialmente os resultados. O ambiente SIG combina informação gráfica georreferenciada (informação vetorizada e ortofotomapas) com informação em formato de tabelas, associada às entidades gráficas. Tal como representado na Figura 7, neste caso específico um polígono, que corresponde a um edifício, está associado a uma série de atributos e características. O SIG criado permite uma visão global de toda a área de estudo.

Figura 7 - Representação dos edifícios do caso de estudo com auxílio do *software* QGIS.

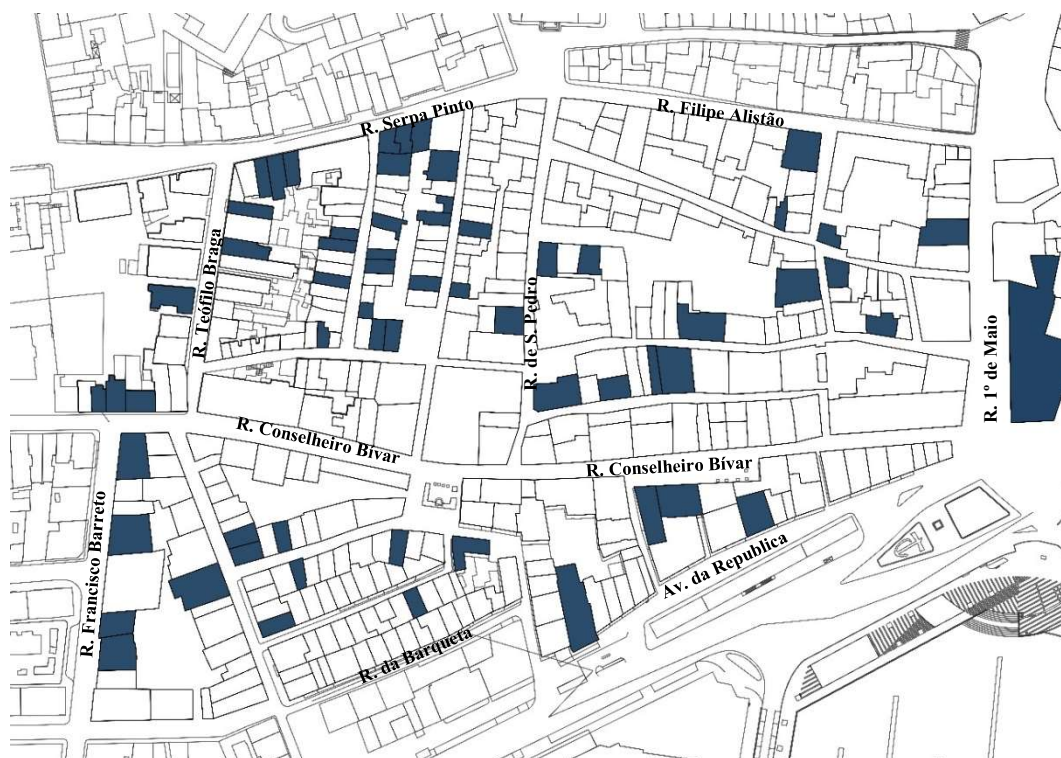
O Bairro Ribeirinho é uma zona com grande concentração de edifícios de alvenaria de pedra, sendo que grande parte destes não sofreram alterações a nível estrutural (Maio *et al.*, 2015b). Porém a presente dissertação pretende avaliar a vulnerabilidade sísmica dos 63 edifícios em betão armado, cuja presença se encontra já identificada na Figura 13.

Figura 13 - Identificação dos edifícios em betão armado do Bairro Ribeirinho.

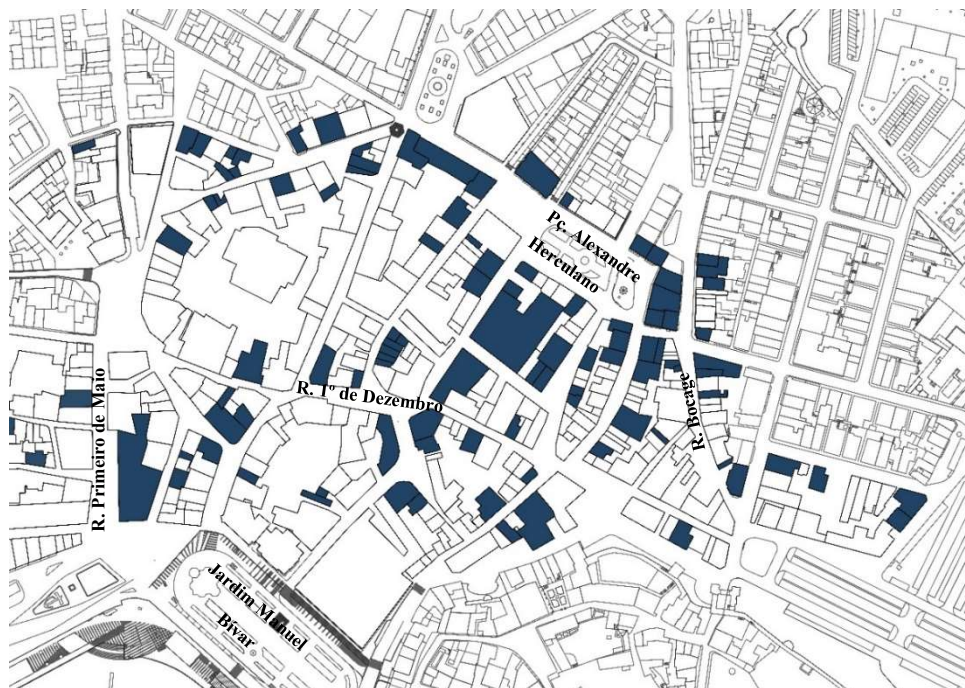
Na Figura 18 estão identificados todos os edifícios de betão armado, localizados no Bairro da Mouraria.

Figura 18 - Identificação dos edifícios em betão armado do Bairro Mouraria.

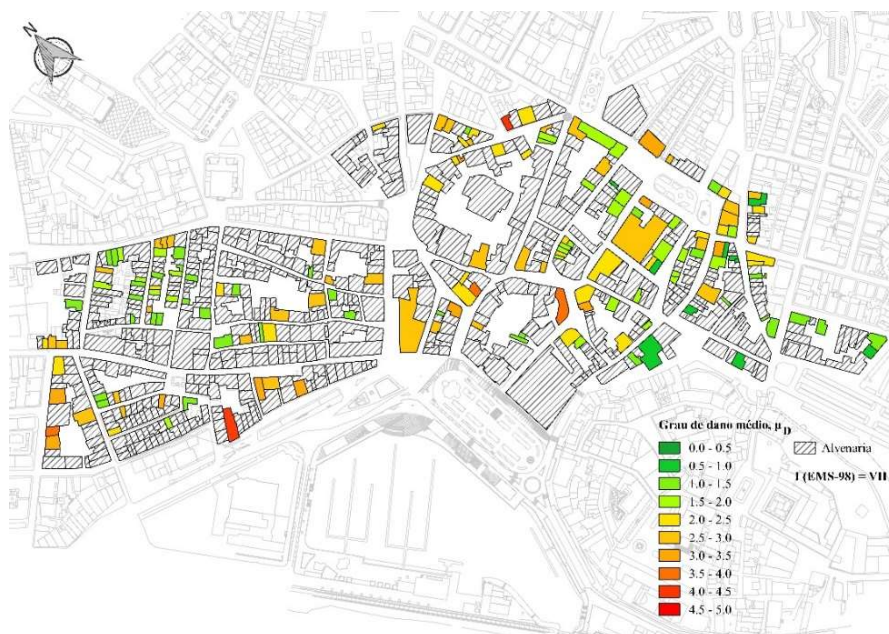
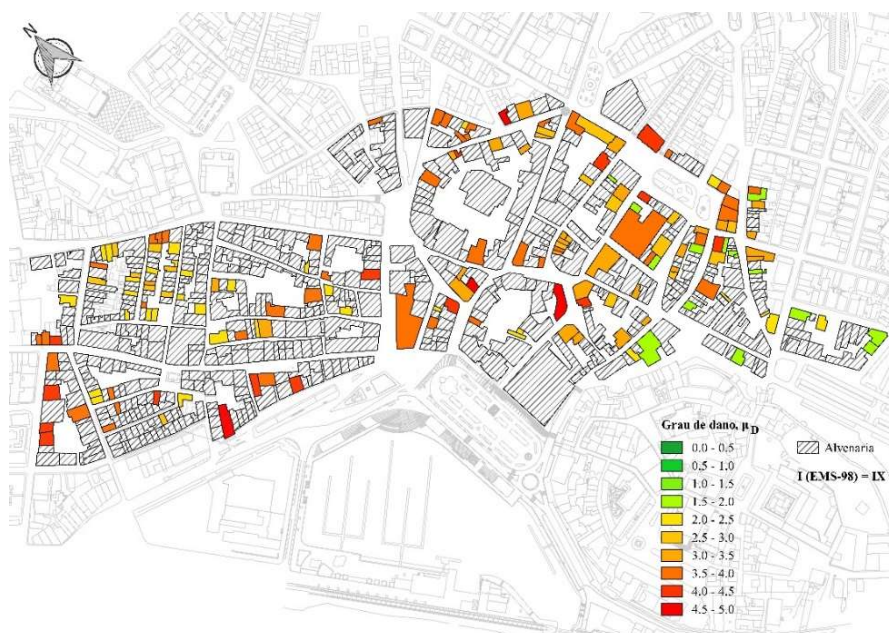
De seguida, com auxílio da ferramenta SIG, apresenta-se a distribuição dos valores do grau de dano médio, μ_D , para cada um dos 166 edifícios avaliados. Nas Figura 33 a 36 observam-se respetivamente cenários de dano para ações sísmicas caracterizadas por intensidades de VII a X, optou-se por representar estas intensidades macrosísmicas devido ao registo sísmico histórico que se fez sentir na cidade de Faro. Assim, através do mapeamento do grau de dano médio, permitiu identificar os edifícios mais vulneráveis.

Figura 33 - Cenário de dano para $I(EMS-98) = VII$.

Figura 34 - Cenário de dano para $I(EMS-98) = VIII$.

Figura 35 - Cenário de dano para $I(EMS-98) = IX$.

Figura 36 - Cenário de dano para $I(EMS-98) = X$.

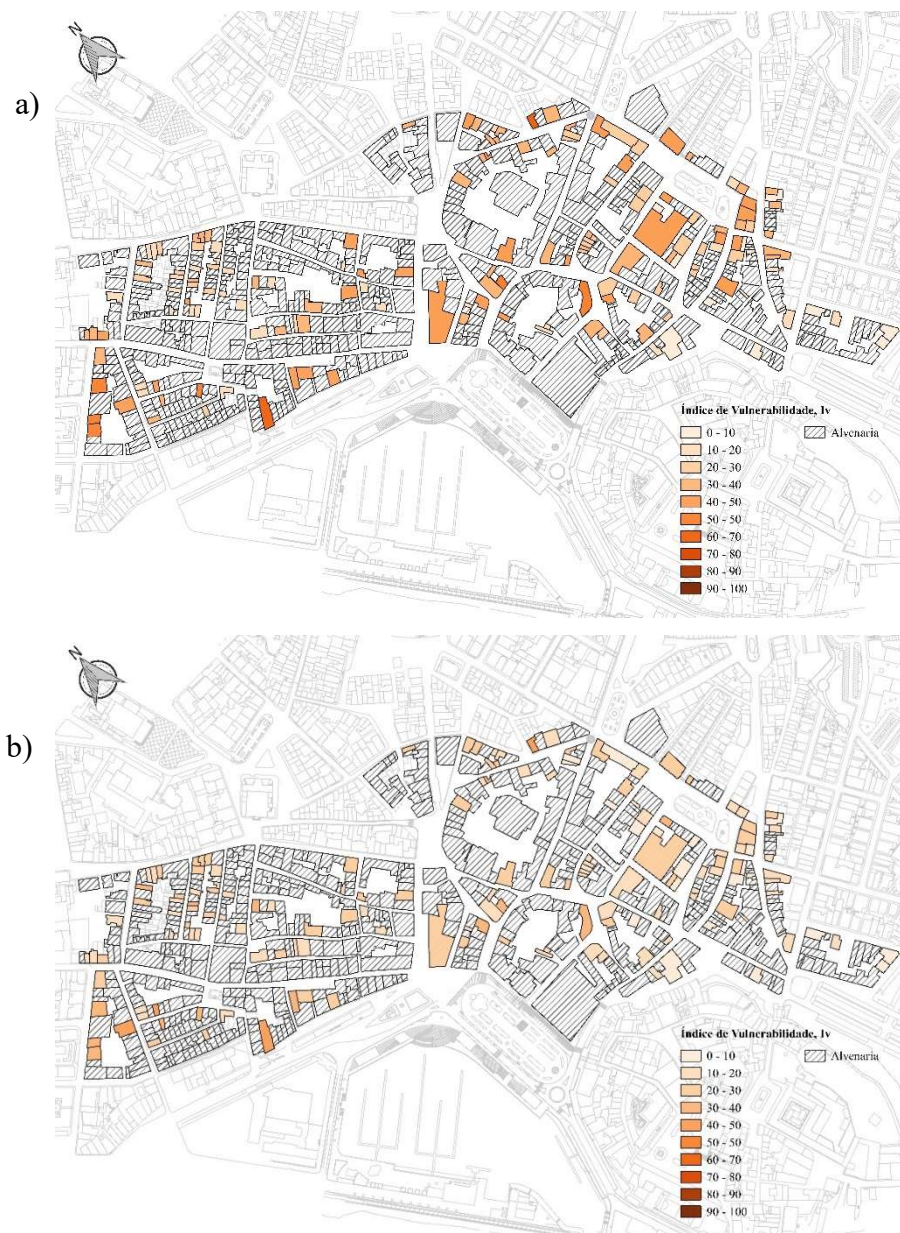
Figura 38 - Distribuição espacial do Índice de Vulnerabilidade a) pré-reforço e b) pós-reforço.

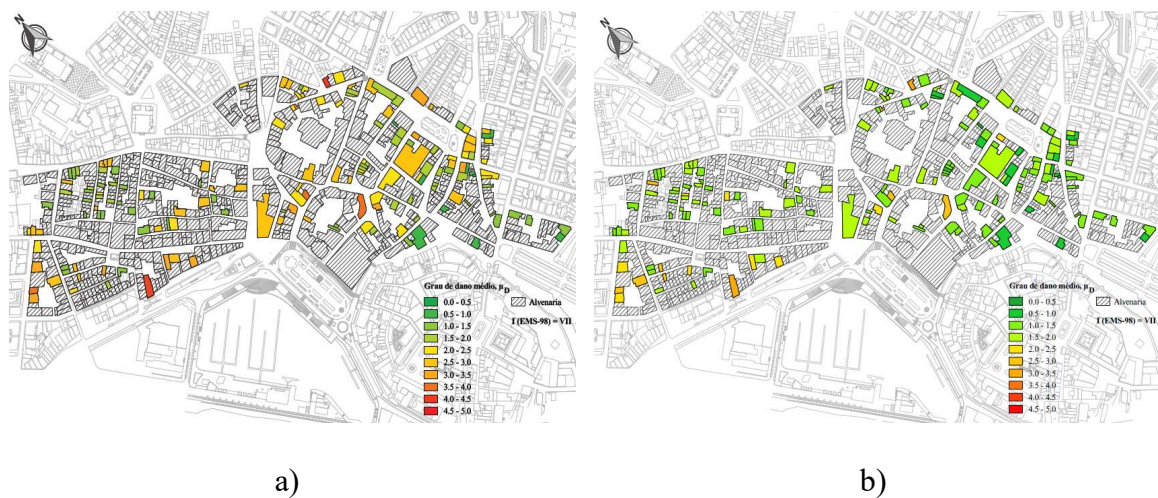
Figura 41 - Cenário de dano para I (EMS-98) = VII, a) pré-reforço e b) pós-reforço.

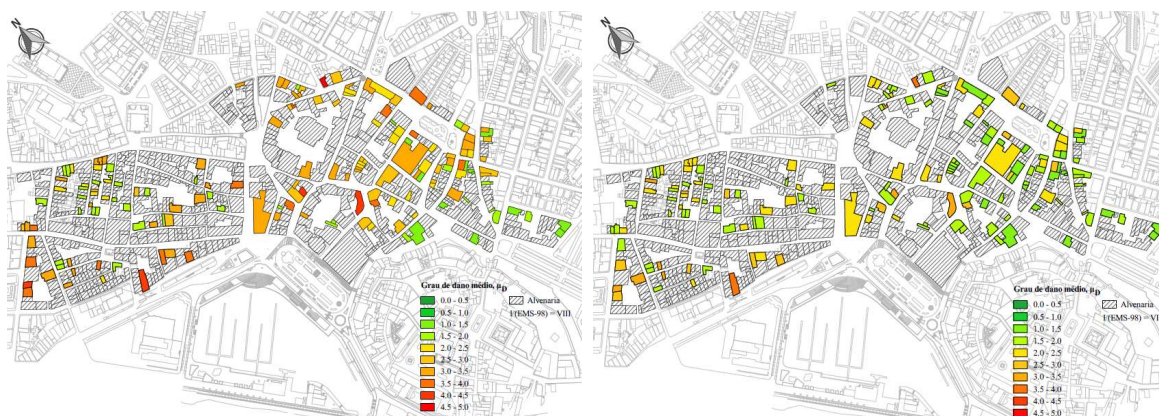
a) b)
Figura 42 - Cenário de dano para $I (EMS-98) = VIII$, a) pré-reforço e b) pós-reforço.

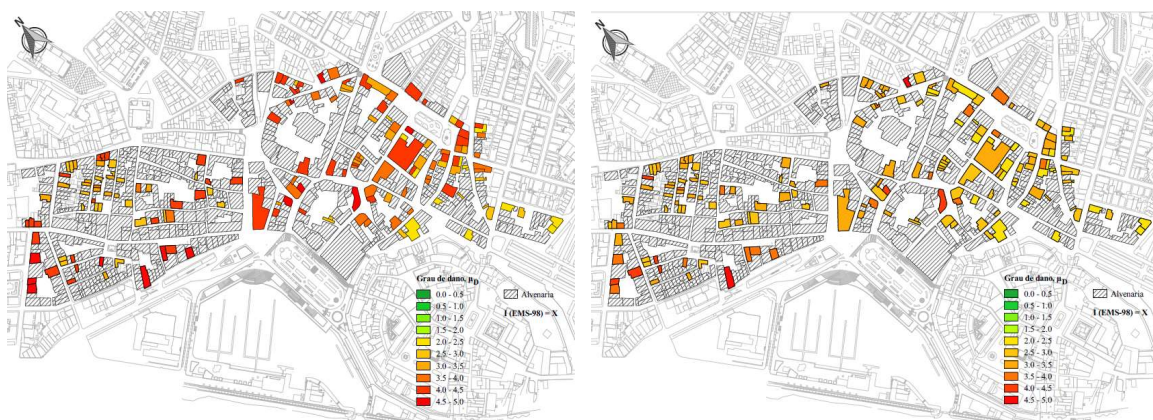
a) b)
Figura 44 - Cenário de dano para $I (EMS-98) = X$, a) pré-reforço e b) pós-reforço.
